# 赤外線カメラを用いた外壁劣化診断の実践報告

## －訓練用教材の資料作成に向けた取り組み－

### Practice of exterior wall deterioration diagnosis using infrared cameras

**概要** 独立行政法人 高齢・障害・求職者雇用支援機構（以降：機構）で、第4期中期計画の中で目標として定められていたDXに関する在職者訓練のコースとして、赤外線カメラを活用した外壁劣化診断のカリキュラムを新規に構築するため、令和4年度の総合制作実習を手始めに、2年間にわたり「赤外線カメラを用いた外壁劣化診断」をテーマの一つとして取り組んだ。赤外線の基礎知識、赤外線カメラの取り扱いや赤外線画像の診断技術などの基本的技術を、総合制作実習を中心に取り組み、外部の自治体と共同で外壁劣化診断を実践した結果をここに報告する。

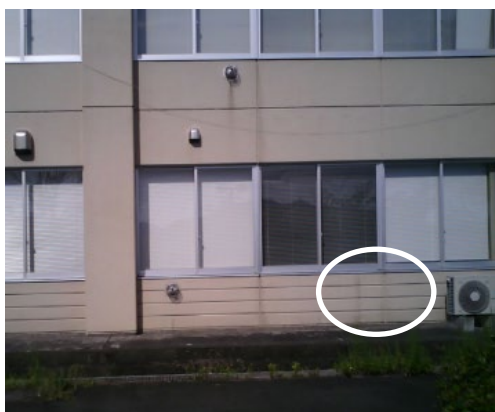
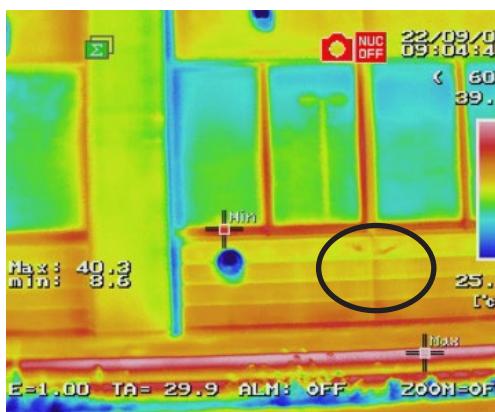
図5 東面外壁写真

赤外線カメラで撮影した結果は、通常、高温部分が赤色の表示となり、低温部分が青色の表示となるように設定されている(例:レインボーカラー)。画像を確認すると1階腰壁部分が赤い高温表示となっている。一般的に建物の劣化部分を撮影すると、高温表示となり、同じ場所の同じ建材で温度差が生じている場合は、高温部分が劣化している可能性があることが判断されることが多い。

目視で確認してもこの部分は外壁の部分的な浮き

を確認することができるため、モルタルの部分的な劣化（内部のクラックや塗装面の劣化等）を判断することができる。例のように赤外線カメラを用いた外壁診断では、劣化部分を赤外線カメラによって確認する方法を基本的な手法としている。

ただし、赤外線カメラによる撮影ですべてを正しく診断できるわけではなく、図6の赤外線の画像では、外壁下側部分が高温表示になっていることが分かる。これは地面からの輻射熱が外壁下側に熱伝導によって高温表示となっており、単純に外壁が劣化しているという判断にはならない。また、外壁の汚れ部分を高温部として表示しているが、これは部材の色の違いが放射率の違いとなり温度差として表示されることが分かっている。さらには、日影部分は日射の受熱が低いため、低温部として青色で表示される。これら様々な障害要因（ノイズ）を理解し、正しく劣化診断できるようになるには、赤外線の基本的な知識と画像診断の能力を有することが必要とされる。

結果的に、図6より外壁の劣化診断としては、黒い丸で囲まれた部分のみが劣化している可能性が高いと判断することになる。

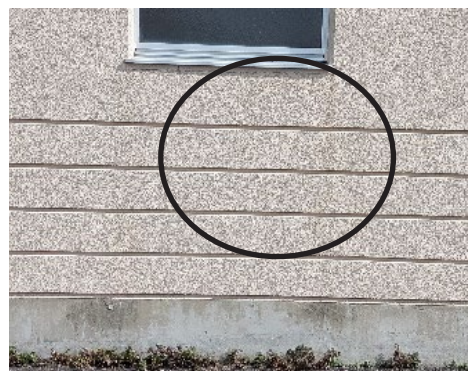
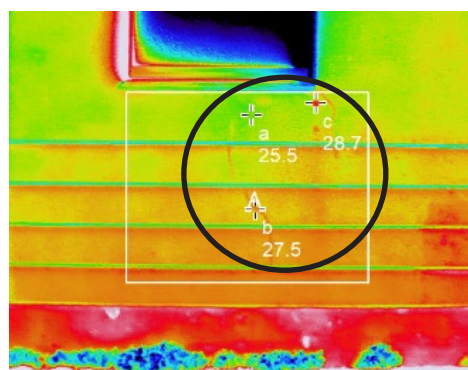
図7 実験実習棟1階西面、外壁写真

調査対象建物は、北側外壁を除く3面の調査を行った。下の画像（図7.8）は、西面1階部分を撮影した結果である。腰窓隅角部と窓の外壁下側に実際にクラックが入っていることが確認できた。（図7）赤外線画像（図8）より劣化部分が赤く高温表示されていることが確認できるため、外壁の一部に劣化があることが確認できた。

打診棒による打診検査の結果においても周囲と異なる打音を確認することができたため、該当箇所が、劣化している可能性があるかと判断した。

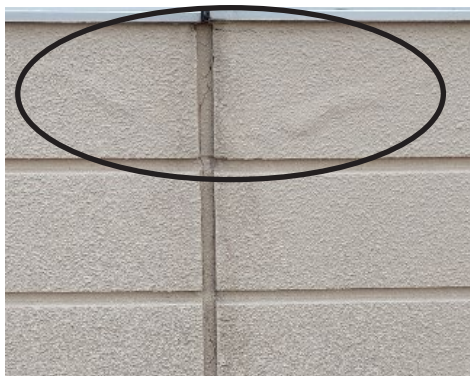
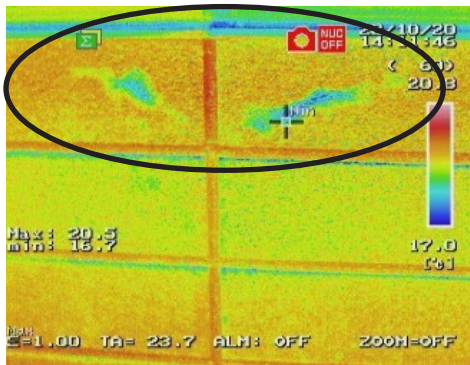
図 9 実験実習棟 1 階東面、外壁写真

図 9.10 は、同じく実験実習棟の南側 1 階部分を撮影した結果である。図 9 を見ると目視でも明らかな外壁の部分的な浮きを確認することができる。実際に打診棒を用いた打診検査においても異音を確認することができたため部分的な劣化があると判断した。

なお、図 10 は、同じ場所を雨天日の翌日に撮影を行った画像である。通常赤外線カメラによる撮影では、劣化部は日射を受け赤い高温表示となるが、今回の場合は、雨天時の翌日ということもあり、逆に青色の低温表示となっている。これは、壁の内部に水分が滞留することで、日射を受けても熱容量の大きい水分の温度上昇が穏やかなため、外壁の温度上昇と比較して低温表示となっていることを確認できた例である。

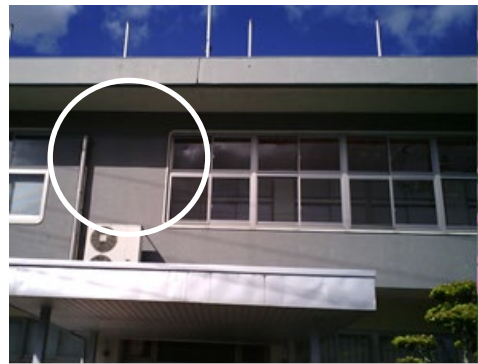
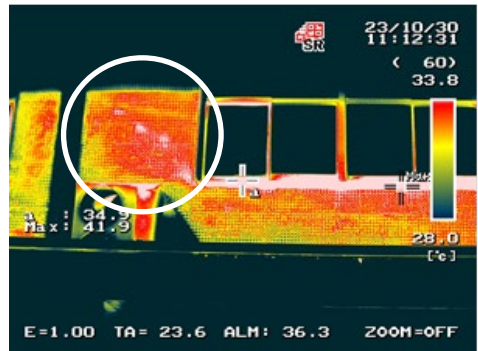
図 11 南側外壁 2 階部分の写真

調査の結果として、明らかな外壁の劣化を示したものについては、南面の外壁(図 11)の室外機の上部分の外壁の一部に数か所のタイルの剥離部分が疑われる箇所を赤外線画像(図 12)から確認した。

他の場所でも同様に高温表示となる部分を数か所確認できたが、赤外線画像の判断だけでは外壁劣化を判断することが困難であったため、打診棒を用いて対象となる部分の打診検査を並行して行った。図 11 に示す室外機の上部分については、タイルの浮きを打診音で確認することができた。

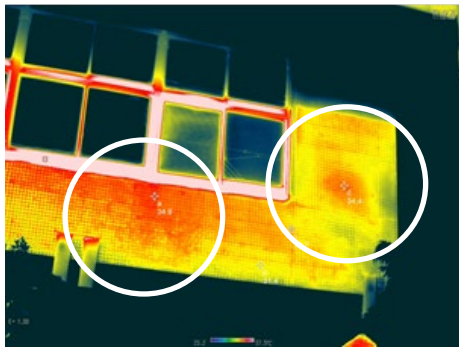
図13 南側外壁2階垂れ壁部分の赤外線画像

同じく南側壁面の2階部分の腰壁部分に、赤外線カメラによって、他とは異なる温度表示となる部分が複数箇所あることが確認できた。図13に示す赤外線画像による判断では、タイル部分に部分的な劣化を思わせる高温表示となる場所を確認できた。

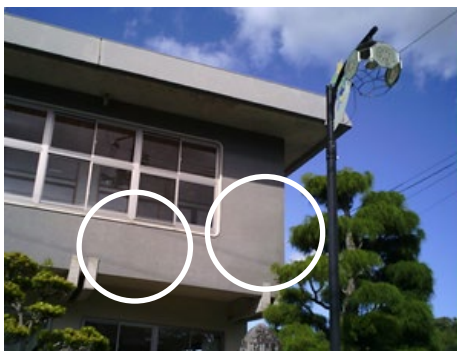
図14 南側外壁2階腰壁部分の画像

実際の建物(図14)を確認すると、タイルの施工状況があまり平滑でないことや使用されているタイル自体に光沢があり反射率が高いこと、開口部のアルミサッシから外壁への熱伝導の可能性があること、建物の近くに樹木があり壁への受熱が遮られていた可能性や樹木が外壁に映り込んだ可能性があることなどから、赤外線画像の高温部表示が、阻害要因となるノイズによるものなのか、外壁の劣化から生じるものなのかをその時点では、確定することができなかった。

また、南面2階右側の腰窓下側部分に、打診棒による確認を併用しても対象部分が劣化していると断定できるほどの判断材料を得ることができなかった。

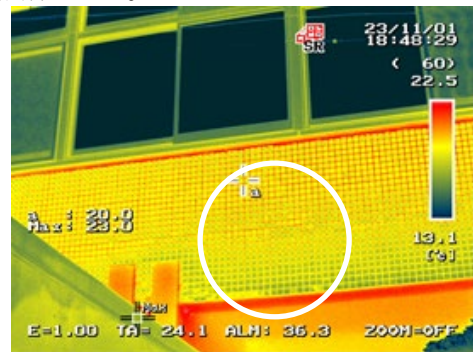
図15 南側外壁2階腰壁部分の夜間の赤外線画像

図15より、昼間の撮影による劣化を疑った部分に関しては、夜間撮影の画像で示すように、明らかな劣化と思われる箇所を発見するに至らず、劣化部分と思われた箇所については、タイルの反射による影響と結論づけた。

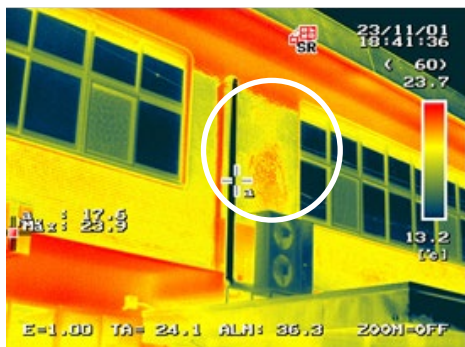
図 16 学生寮東側外階段の劣化

また、図12より、複数箇所のタイルの剥離を疑っ

た個所については、図 16 に示すように、夜間に再度撮影を行った画像を確認しても、室外機の上部に劣化部分と思われる個所を確認することができたため、劣化の原因はタイルの部分的な剥離であると結論付けた。
