# 都野津新四国八十八か所における取組み

## —地域資源の活用と維持—

### Contents of activities about Tunodu new Shikoku pilgrimage place —Utilization and maintenance of local resources—

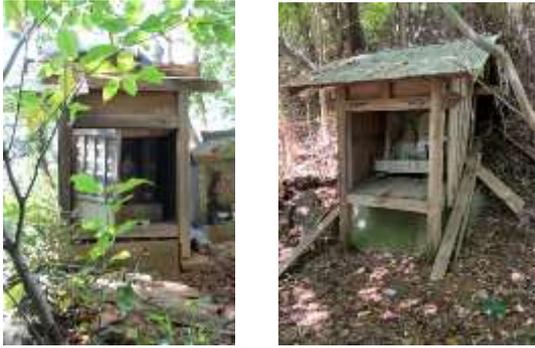
現在でも毎年、弘法大師の命日である旧暦3月20日（近年4月末又は、5月初めの日曜日）の早朝から、導師を先頭に御詠歌をとなえながら世話人や町内外の人々が、各番所を巡拝するといったイベントなどが行われ、地域の人々から大切にされてきた地域遺産と呼べるものである。しかし整備されてから80年以上が経過し、遍路の崩落や各番所の経年劣化

が目立つようになってきている。(図2)

図2 各番所の経年劣化

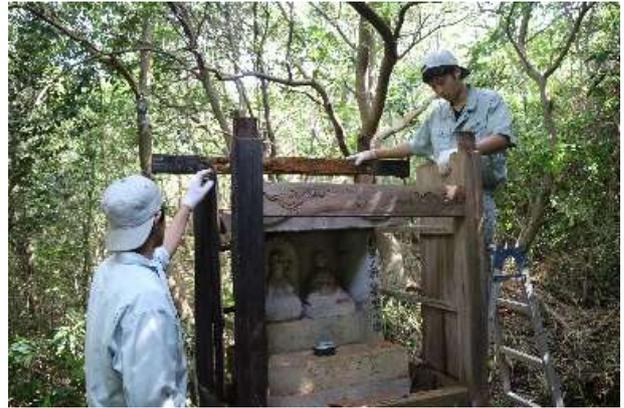
年度によっては既存の建屋がすでに建っていることがあり、その場合は既存建屋の解体から行う必要があった。（図 12）

図 12 既存建屋の解体

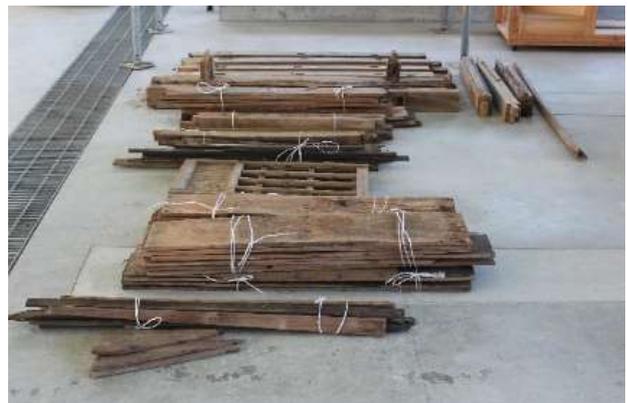
その際、劣化や損傷・腐食の箇所および程度を記録しながら解体を行った。これにより設計時に基本情報として活用することで、経年劣化に対する方針決定に寄与させた。（図 13）

図 13 既存建屋の解体材の調査

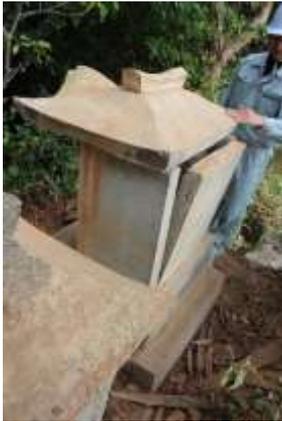
また番所によっては本体の社についても歪みが生じているものがあり、そのままでは社が倒壊する危険性があることと、斜めに傾いた状態では新設する建屋に干渉してしまうこともあって、建ち直しや場所の移動などの作業が必要となった。

図 14 社本体のゆがみ
