町屋の耐震性能評価方法の開発

府川直人*

Development of seismic performance evaluation method of Machiya

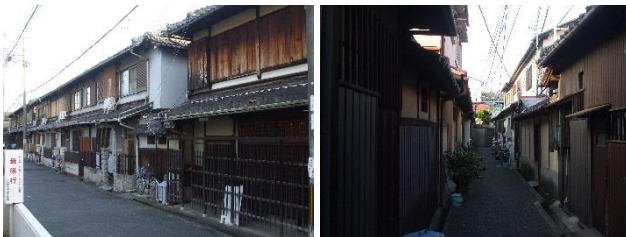
図1 岸城町南部地区

近年新築された新しい建物と古い建物が混在する町は（図1）、家屋の老朽化とともに住民の高齢化も進んでいることもあり、人々は地震や津波などの災害に対して不安な気持ちを持っている。地震などの自然災害に対し脆弱な建物が多く存在する可能性が高いことから、岸城町南部町会として建物の耐震性能を把握し、災害に備えるべく対策をおこなうことで被害を最小限に抑え、災害ゼロ地域を目指したいという考えを持っている。

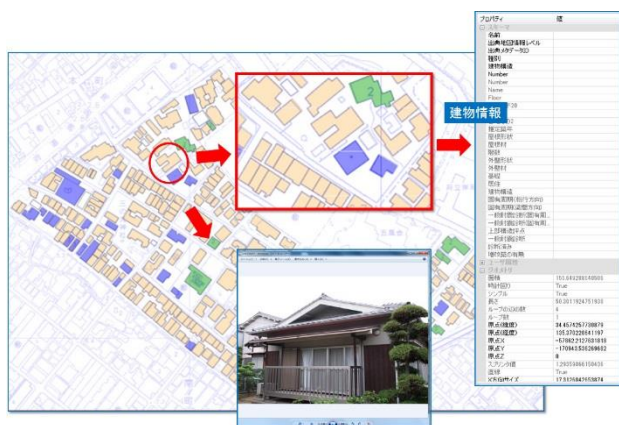
図2 GIS建築情報の表示

2013年度は目視調査で収集した情報を、GIS（地理情報システム）を用いてデータの統合をおこない、地図情報の更新と編集が可能な仕組みを構築した（図2）。調査結果をⅠ建築構造、Ⅱ推定建築年、Ⅲ屋根材料、Ⅳ階数、Ⅴ居住の有無、Ⅵ増改築の有無、Ⅶ沿道の工作物等の項目に分け地図形式にまとめた。また、この情報を用いて地域の現状を表現した防災計画補助資料を作成した（図3）。

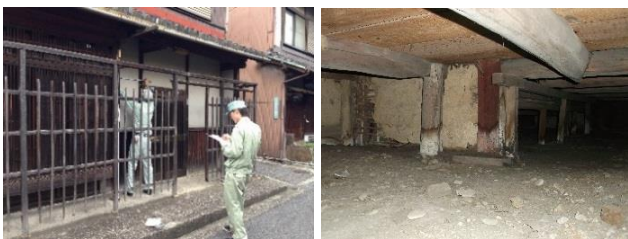
図 5 外部実測調査，床下状況の確認

4-2 実測調査 実測は一般耐震診断をおこなうために、柱間、柱径、間仕切り、開口部の位置及び大きさ、天井高等を内部より測る。また、外部より開口部の位置、軒の出、屋根勾配、建物各部の高さ等を測定する (図 5)。^[1]

実測と並行して、基礎・接合部・床仕様の確認、建物の劣化状況の調査をおこなう (図 5)。床下部材や小屋裏部材の状況、内壁と外壁の亀裂、建物の傾き等の劣化度により低減係数が算出される。

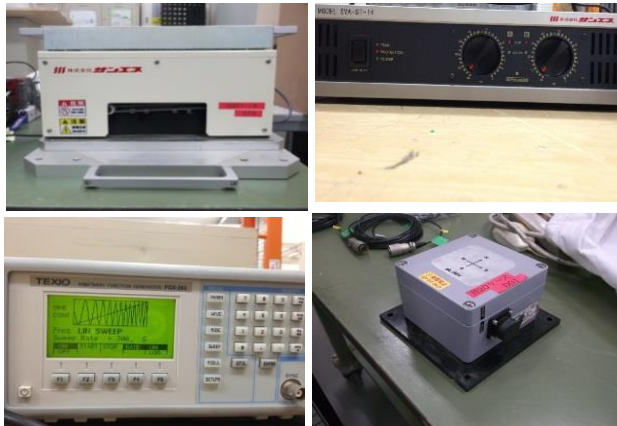
図 8. 振動測定機器

振動測定には起振機にサンエス SSV-125ME、ファンクションジェネレーターに TEXIOFGX-293, 増幅アンプにサンエス SVA-ST-1K, 加速度ピックアップに IMV VP-5113 HHV を使用する。動的計測・データ処理ソフトウェアには東京測器研究所 TMR-7630 を用いて分析・保存をおこなう (図 8)。

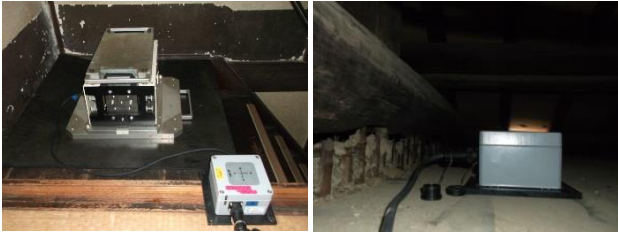
図 12. 振動測定状況（2 階）振動測定状況（天井裏）

振動測定の方法は XYZ3 方向の振動を、加速度計を用いて計測する。まず地盤と 2 階中央の床上に次に建物の固有周期を求めるために、2 階中央の加速度計を設置し常時微動測定をおこなう。

床上と 2 階小屋梁上 (屋根裏) に加速度計を設置し、2 階中央の床上にセットした起振機により 10Hz から 1Hz まで定量変化させた振動数にて加

振をおこなう（図 12）. 測定は、常時微動・梁間方向加振・桁行方向加振を、それぞれ 10 分間 3 回計測する. 測定結果を基に一般診断法で出された結果と比較し、耐震性能評価方法を検討する.
