## 土蔵の再生

### — 空き家となった土蔵のリノベーション —

#### Revival in a warehouse

#### — Renovation in the warehouse which became a vacant house —

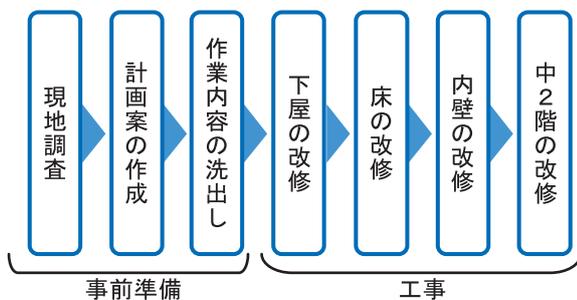
図1 全体の流れ（ワークフロー）

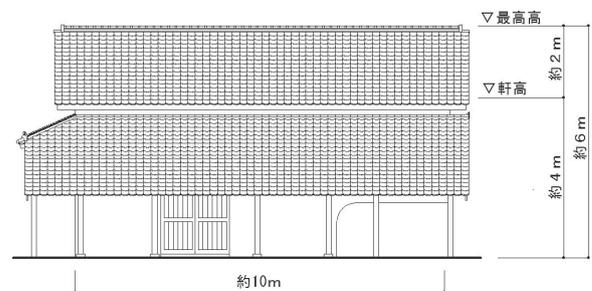
現地調査を実施し、現況を図面化するとともに劣化状況を把握した。当該蔵のある古民家は、明治中期頃に醤油製造・販売で栄えた歴史を持ち、当該蔵は醤油蔵として利用されていたものである。出入口には麴室を持つ大きな下屋（約30㎡）が掛かり、約60㎡ある蔵内の天井高は4m以上（天井板無し）あり、壁は土壁仕上げ、床は土間で、一部に梯子で昇降する中2階を持つ構造となっている。調査の結果、下屋部分の蟻害や腐朽が酷く安全上問題があることが判明した。また、蔵内の壁は麹菌等の付着によりかなり汚れており、土間は表面が削れて不陸が酷くなっていた。尚、蔵内に電気・ガス・水道は通っていない。

図2 北側立面図（蔵の正面）

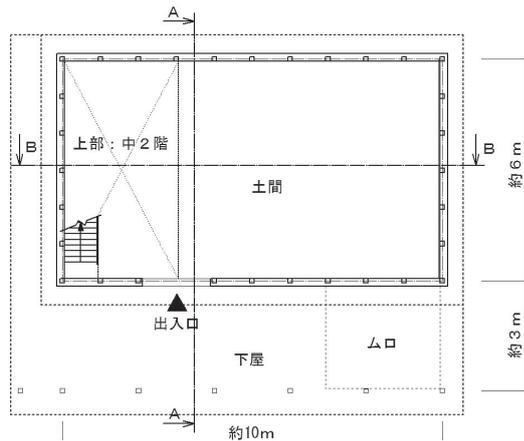
図3 平面図

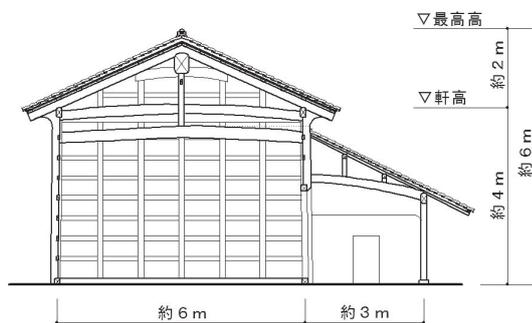
図4 A-A断面図

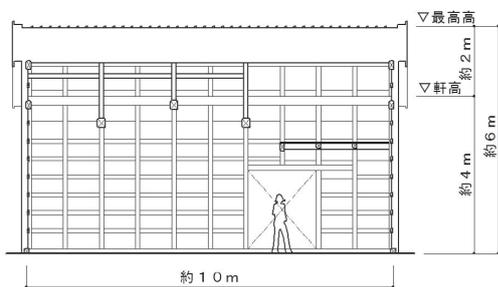
図5 B-B断面図

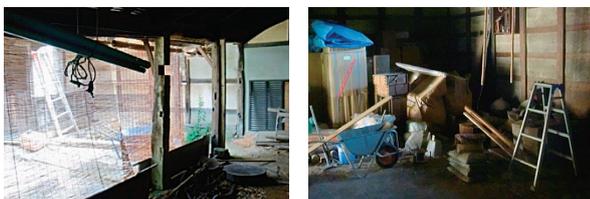
図6 改修前の状況 (左: 下屋部、右: 蔵内部)

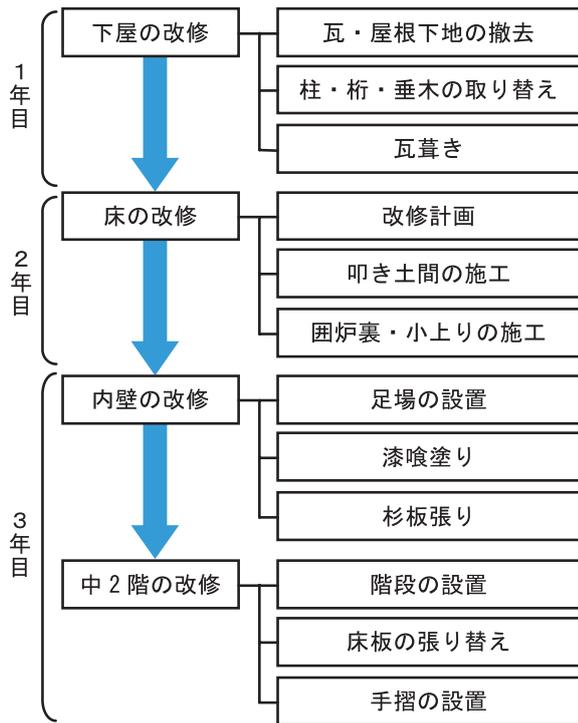
図8 工事の作業順序及び詳細

まずは安全の観点から、蟻害及び腐朽した下屋の改修作業を第一とした。それには柱、桁、垂木数本の取り替え、及びそれに伴う土葺き瓦の葺き替え作業が必要であり、これを1年目のテーマとして実施することとした。

次に内部の改修であるが、改修途中でも使用可能とするため、床の改修を第二とした。これには不陸の調整、叩き土間の施工、囲炉裏及び小上りの施工が必要であり、これを2年目のテーマとして実施することとした。

続いて内壁の改修であるが、既存壁の上から、上部は漆喰を塗り、下部は杉板張りとする事とした。これには足場の設置も必要である。

最後に中2階の改修であるが、これには階段の設置、床の張り替え、手摺の設置が必要である。

これら内壁及び中2階の改修を3年目のテーマとして実施することとした。

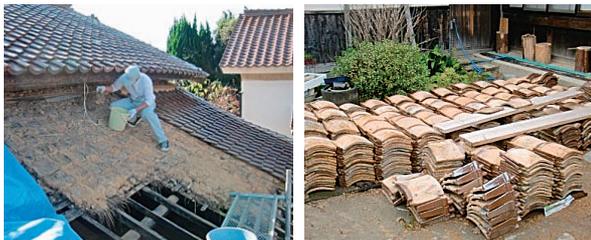
図9 撤去の様子(左)と撤去した瓦(右)

足場を組み、再利用するため瓦一枚一枚を外した。土及び竹野地による屋根下地はスコップ等にて解体した。土も再利用するため1カ所にまとめ、シートをかけ保管した。

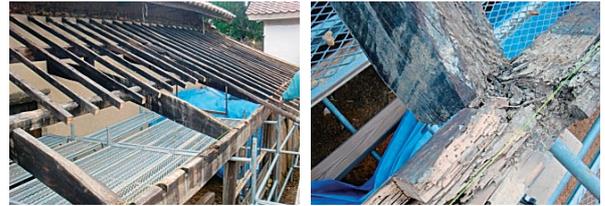
躯体のみの状態としたところで再度、蟻害及び劣化度の調査を行った。結果、柱7本のうち4本、桁の過半、及び垂木数本の更新が必要であることが分かった。

図10 下地撤去後の下屋(左)と蟻害状況(右)

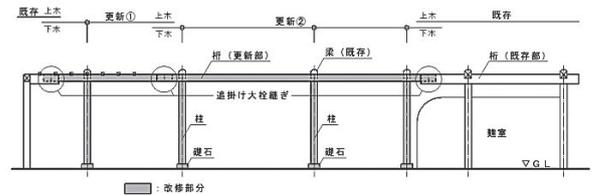
図11 改修案(軸組図)

桁、柱材に関しては、当該古民家の敷地内に保管してあった状態の良い未使用の古材(140×140×6m)を数本提供していただいたため、それらを鉋掛けし使用した。

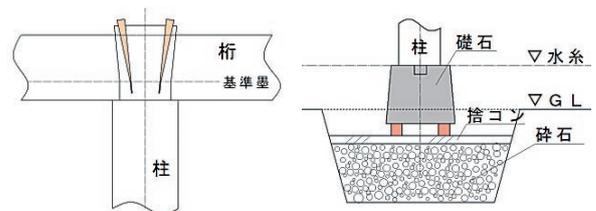
図12 新設柱の部分詳細図(左:上部、右:下部)

新設する柱に関しては、下部は礎石建て、上部は通しホゾとした。礎石との取り合いには金物は用いず、小ホゾのみにて接続する形とした。また、上部の通しホゾは本来込栓打ちとすべきところではあるが、同一カ所に梁が掛かっていることから不適であると判断し、ホゾの木口より楔を打つことで仕口の固定度を上げた。

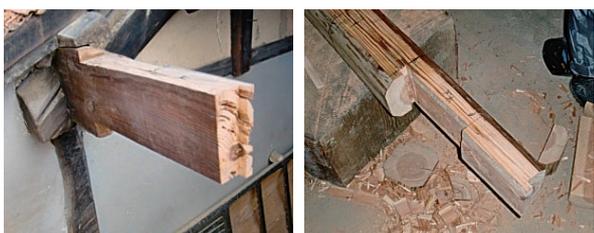
図 13 追掛け大柱継ぎ (左: 既存部材、右: 更新部材)

桁は約8割を更新する必要がある、更新に必要な長さを得るため3か所の継手を設けた。継手には強度のある「追掛け大栓継ぎ」を採用した。更新方法としては、水系を水平に張って基準をつくり、それに基づいて既存部材、新設部材に墨付けをするという方法を用いた。なお、新設柱の必要長さにもここで確認している。

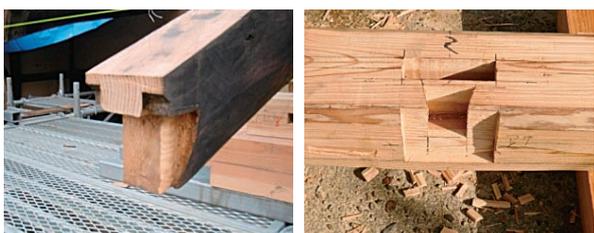
図 14 兜蟻掛け (左: 既存部の梁、右: 更新部の桁)

桁にかかる太鼓梁の仕口は、元々「兜蟻掛け」となっていたが、更新前後の桁の通りが異なる(材

料が直通でない) ため、それに合わせるための加工が必要であった。これには桁の劣化部分を取り除いた後に桁の水糸を戻し、それを基準に更新後の桁に合う兜蟻掛けの加工を新たに行うという手法をとった。梁が掛った状態での作業となるため、その難易度は極めて高く、今回の作業内容の中では最も高い技術・技能を要する箇所であった。

梁の仕口の加工が終わると、これを桁に写し取り、取合い部の加工を行った。

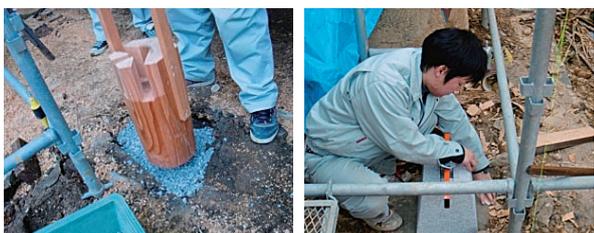
図 15 砂利地業 (左) と礎石設置 (右) の様子

柱の礎石は、梁・桁芯の交点より下げ振りを垂らして位置を決め、地業を行ったうえで天端の水平を確認しながら設置した。

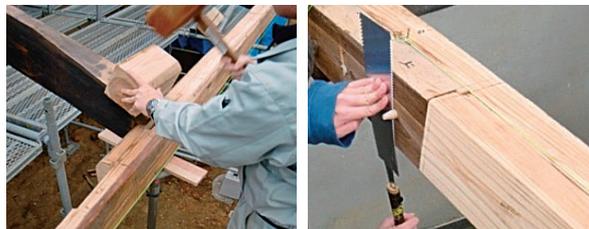
図 16 更新部の桁の組立て (左: 仕口部、右: 継手部)

組立作業では、桁の追掛け大柱継手、兜蟻掛けの組付けがうまくゆかず、調整を行いながら徐々に組む形となった。更新する柱においては、上下のホゾ長さ分だけ桁をジャッキアップしておき、ホゾを組入れ後、ジャッキを緩めるといった方法を用いた。主な構造躯体の組立が完成したところ

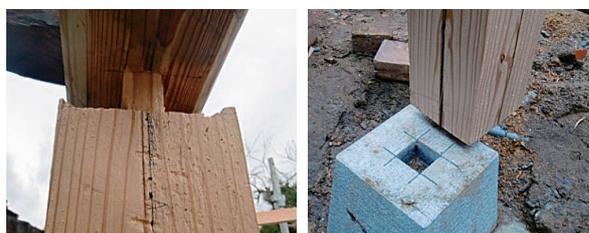
図 17 更新部の柱の組立て (左: 上部、右: 下部)

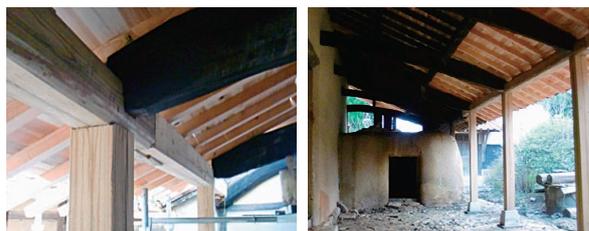
図 18 更新完了後の様子

で、垂木の劣化部分を除去し、更新する垂木部材と母屋上でそぎ継ぎとした。尚、桁上端が直通でないため、垂木下端にかい木を施して垂木上端での不陸を解消した。

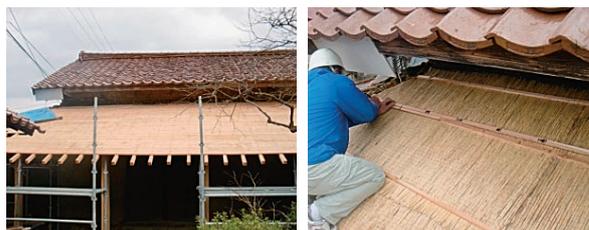
図 19 野地板張り (左) とコモ敷き (右) の状況

杉板にて野地板を張り、破風板、広小舞、登り淀、瓦座を設置後、藁 (コモ) を敷いた。防水紙 (アスファルトルーフィング) を使用すべきか迷ったが、ご協力いただいた職人の方から「土葺き下地にルーフィングを使用したら土が滑り下ってしまった」という経験談を聞き、昔ながらの藁 (コモ) 敷きを採用した。

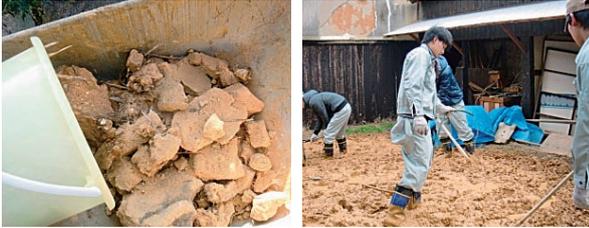
図20 練る前の土の状況(左)と土練り作業の様子(右)

保管しておいた土に水・藁を混ぜ、足踏みにより土練りを行い、1週間ほど寝かせてなじませた。

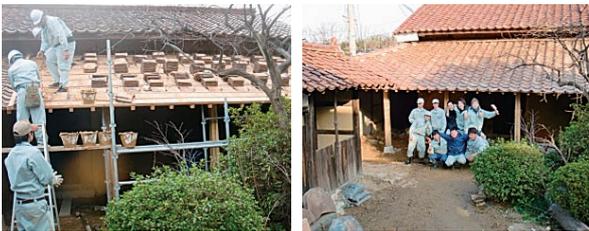
図21 瓦葺き作業の様子(左)と完了後の状況(右)

まずは練り上がった土をバケツに入れて屋根上に上げ、土を葺いては瓦を設置していった。実際に施工してみて、形が不均一な古瓦を調整し納める為に土を使用していることがよく理解できた。軒瓦等は元来、松釘により留め付けられていたが、今回はステンレス釘を使用した。なお、土が固まり安定するまでは1週間以上かかった。

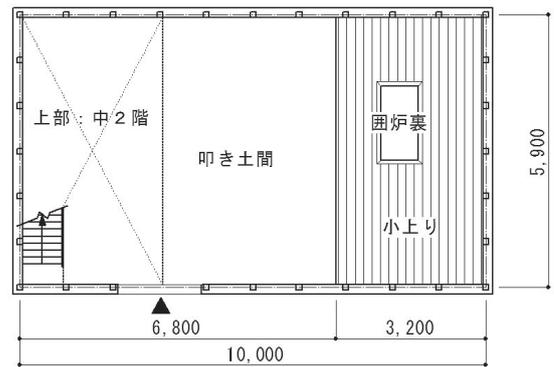
図22 床の改修計画図(平面図)

床の改修計画を詳細に検討し、図面を作成した。当初のプランとは異なり、小上りは奥に設ける計画とした。

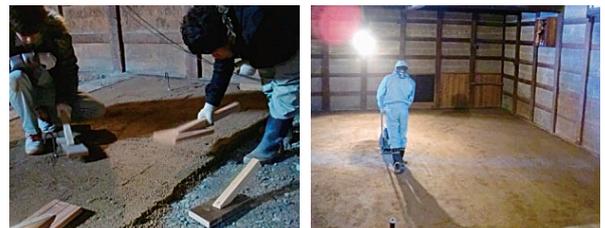
乾燥には約1カ月を要したが、当初はうまく硬化したように思われた。しかし、混合割合や施工に問題があったのか強度が無く、後の利用により表面が削れてきてしまったため、結果としては失敗であったと言える。やはり土の種類、割合、叩き具合などは重要で、経験に基づいた勘に頼る部分が多く、その微妙なさじ加減が仕上りの良否を左右するということが分かった。

図23 叩き作業(左)と転圧機がけ(右)の様子

そして、いよいよ叩き土間の施工に入り、叩き土間の材料には土・砂・石灰・にがりを使用した。これを規定の割合で練り混ぜたものを一輪車で運んでは均し、木ゴテ等を用いて根気強く叩いた。作業効率を上げるため、小型転圧機も用い再度締め固めた。レベルを確認しながら同じ作業を3層にわたり繰り返し行った。

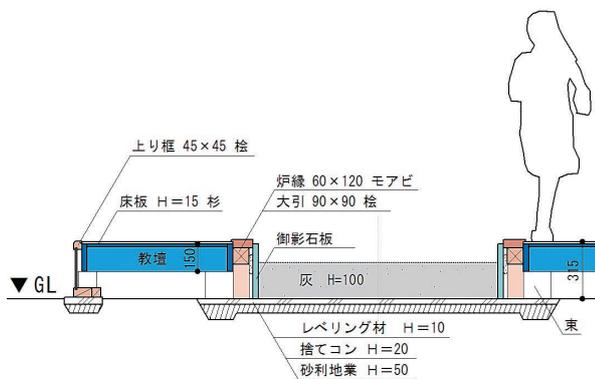
図24 小上り・囲炉裏の縦断面詳細図

廃校となった学校の教壇（1300×1800,H=150）を数台入手し、それらを並べて床とすることとした。ただし、地盤の補強と床高さ確保の目的から教壇四隅及び中間部に束を建てることとし、その位置の地業工事をを行った。

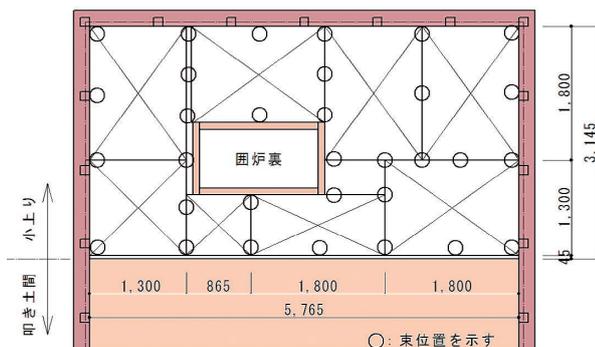
図25 教壇及び束の配置図（床伏図）

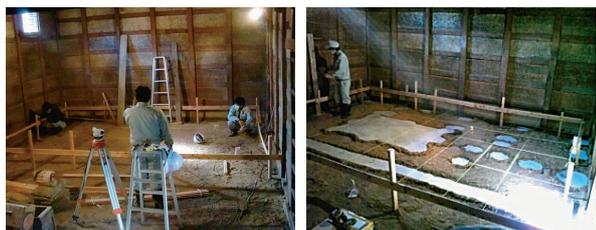
図26 遣り方（左）と捨てコン打ち（右）の様子

オートレベル・水貫・水杭を用いて水盛・遣り方を行い、束位置を掘削して砂利地業を施した後、捨てコンクリート打ちを行った。床の上り口部分は布掘り、囲炉裏部分は総掘りして同様の地業を行った。

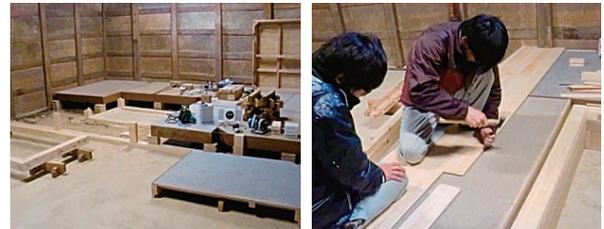
図27 教壇の設置状況（左）と床板張りの様子（右）

地業後は、束位置及びレベルの微調整を施しながら教壇を設置していった。床の仕上げとして、敷き並べた教壇上に無垢フローア（t=12mm）を直張りした。

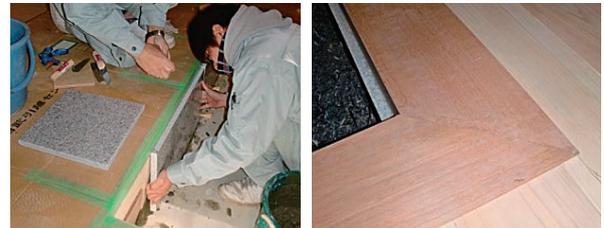
図28 御影石の設置（左）と炉縁の大留（右）

囲炉裏の内部は御影石で多い、モアビ材にて炉縁を作成した。本来、炉縁は独特の複雑な仕口により組むが、難易度が高いことから今回は「大留」とした。しかし、胴付部に隙間が生じたため、こくそ（炊いた米と木粉を練ったもの）を詰めて乾燥後に鉋掛けし、隙間を埋めた。これは古来より家具等の補修に用いられている技法であり、木粉は炉縁の材料から取ることを目立ちにくくなった。

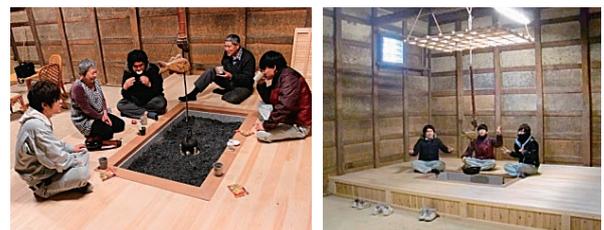
図29 完成後の囲炉裏と小上り

仕上げとして火棚、自在鉤を上部より吊るし、囲炉裏付きの小上りが完成した。この囲炉裏の存在により蔵内部の雰囲気は想像以上に大きく変わったため、リノベーション後のイメージを大きく左右するのはこういったアイテムで、アクセントとして設置することが極めて効果的であると感じた。

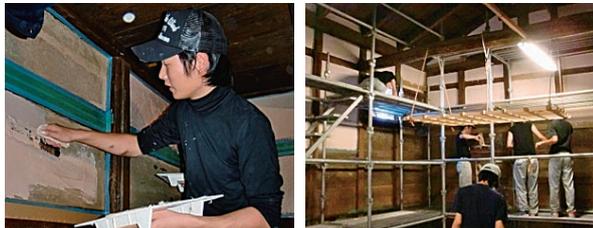
図 30 漆喰塗りの様子

柱や貫が汚れないよう養生を施した後、土壁表面にシーラーを塗って土を定着させ、金ごてを用いて約5mmの厚みで漆喰を塗っていった。当該作業においては、屋根の土葺き瓦で来ていただいた左官職人の方に再度指導を頂きながら行った。漆喰には少量の色粉を加えて薄橙色とし、土壁の元のイメージを大きく変えないようにした。

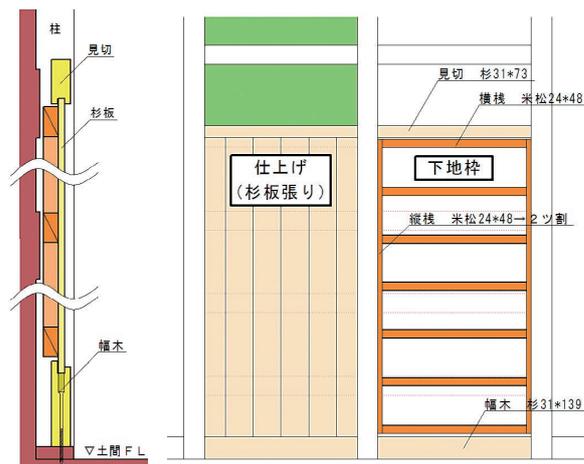
図 31 杉板張り部の縦断面詳細図 (左) と立面図 (右)

既存の壁には不陸があり、直に杉板を張るには難があった。そこで、壁面からの柱の出が大きいことを利用し、壁面より少し浮かせた位置に下地枠を設置し、そこへ杉板を張る手法とした。幅木と見切、下地枠を柱間に合わせて加工し、柱にビス留めした。既存柱が直通ではなかったため、杉板張りにおける柱際は柱くせを写して加工を施し張っていった。

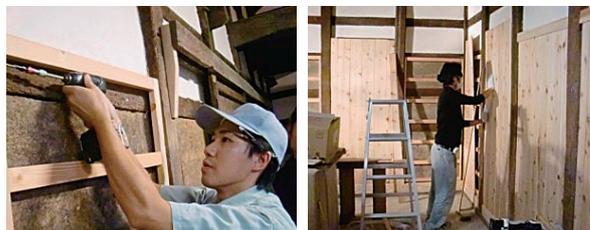
図 32 下地枠の取付け (左) と杉板張り (右) の様子

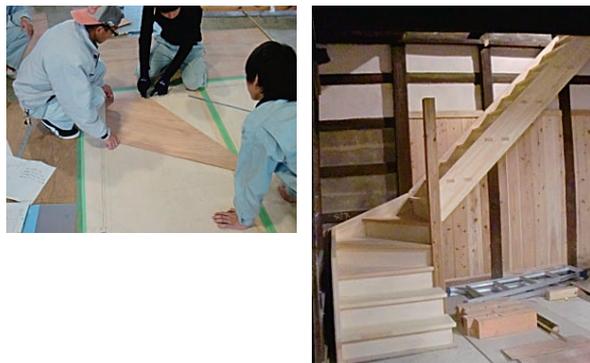
図 33 型板作成の様子 (左) 完成した階段 (右)

スペースが限られていたため、一部廻り階段とした。廻り階段部の製作は、採寸をもとに原寸図、型板を作成して行った。廻り階段部の組立て完了後、直階段部の側板を加工した。

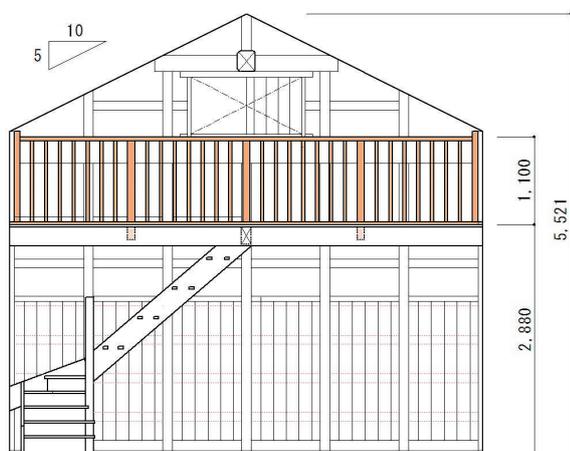
図 34 新設手摺計画図（立面図）

両端と中間 3 箇所計 5 本の支柱を立て、上部を手摺で繋いで手摺子を設ける形式とした。両端の支柱は側面より壁際の柱に固定し、中間の支柱は床を貫通し梁の側面に和釘にて固定した。中央の柱は小梁に直面したため、小梁に対し地獄ホゾにて固定した。尚、手摺高さは落下防止のため、建築基準法に即して床上より 1100 mm とした。

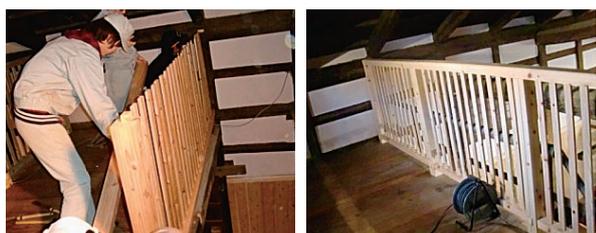
図 35 手摺組立ての様子（左）と完成後の手摺（右）
