## 昭和初期の公共建築物に係る調査

### —都野津会館に関する基礎調査報告—

Investigation about the public building of an early Showa era

—Basic survey about the Tsunozu Hall—

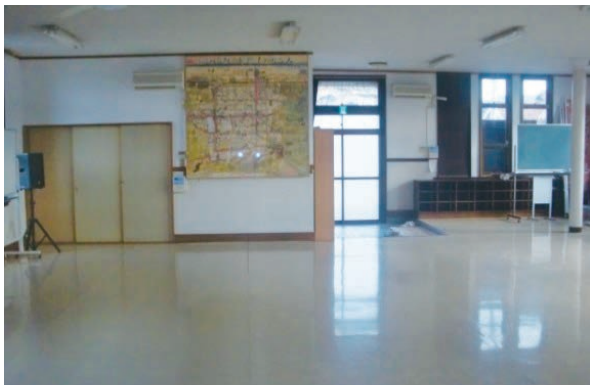
図 3-1 1 階ホール（事務室）改修箇所

竣工当時に事務室だった 1 階について、現在は事務所カウンターが取払われ、現代的な内装改修がなされている。（図 3-1 赤の網掛け部分 図 3-2）同様に 2 階についても竣工時は役場の議場（図 3-3）であったが、現在は現代的な内装改修が行われ、多目的ホール（図 3-4 赤の網掛け部分 図 3-5）として使用されている。これらの改修に関しては詳細な資料が殆ど無く、改修時期や仕様などが不明である。

図 3-2 1 階ホール現況写真

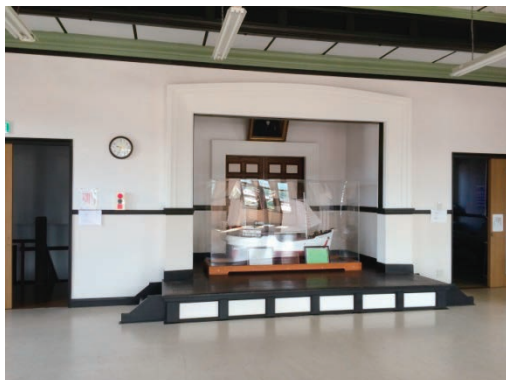
図 3-4 2 階ホール（議事堂）改修箇所

図 3-5 2 階ホール現況写真

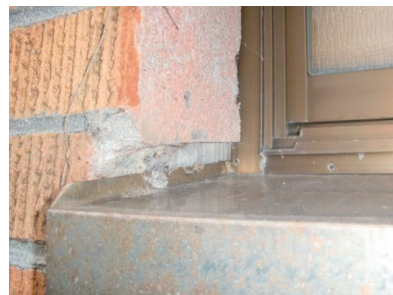
外壁仕上がりとして用いられているスクラッチタイルについて、割れやはらみが見られる箇所が多く、タイルの浮きや剥離の可能性がある。(図 4-1)

図 4-1 外壁スクラッチタイル破損箇所

また、人への危険性がある部分として、外壁タイルの劣化が挙げられる。特に高所におけるタイルの剥離は、その直下の通行人への被害に繋がるため、その危険性は無視できないものと考えられる。

基礎とタイルへの対処については、同会館を存続させていくためには避けて通れない事案であり、優先順位についても非常に高いものである。また、その他の外観を損ねている劣化部分についても、同会館の価値を下げている要因のひとつであることから、無視をし続けることは好ましくないと考える。

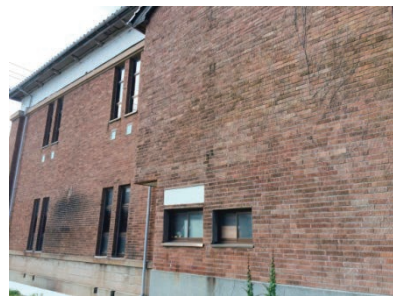
また全体的に目地割れや汚れが目立つが、特に北面においては、カビ汚れや過去の火災による煤汚れが目立つ。(図 4-2)

図 4-2 北面外壁の汚れの状況

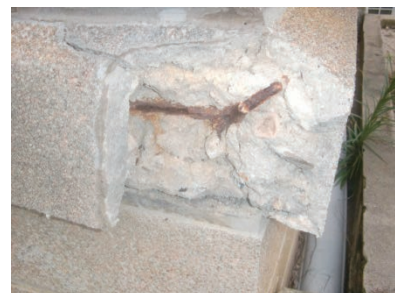
基礎部分においては、数か所でコンクリートが剥離し、内部の鉄筋が露出・劣化している。(図 4-3)

図 4-3 基礎部分の劣化

以上の劣化調査により、外部において無視できない劣化が多く存在することが分かった。特に構造的に深刻なものとして、基礎の劣化が挙げられる。もともとコンクリートによる構造体は中性化という問題を抱えており、それが構造体の寿命に直結している。中性化対策として、内部鉄筋までのかぶり厚さの確保や、クラックが起きにくい調合・施工方法等があるが、いずれにしろコンクリートの寿命を無くす事は不可能である。現代のコンクリート調合における標準の供用期間は 65 年であり、創建から 80 年以上が経過した同会館の基礎部分におけるコンクリート構造体の寿命は、既に尽きているものと予測できる。加えてコンクリートが剥離し鉄筋が露出していることから、鉄筋コンクリート構造体として必要な強度が確保されていない事が分かる。この調査結果は、地震時において建物が崩壊する可能性が高いことを意味し、また平常時においても建物自重を基礎で支えきれないため、不動沈下を起こし、建物の歪みを増長させる危険性を孕んでいる。

構造における脆弱性は無視できないものがあり、特に基礎部の改善と耐震性の確保は急務であると考え

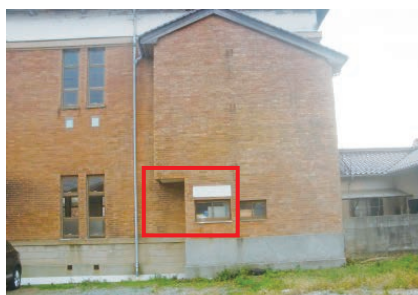
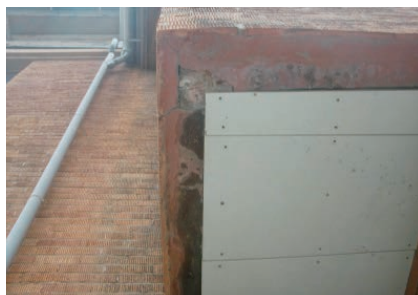
階段室の直下部分の補修が、非常に簡易的な方法でなされており、下から覗くと構造体の柱が露出している状態となっている。(図 4-5、6、7)

図 4-5 階段室直下の補修箇所

図 4-6 階段室直下の補修箇所（拡大）

図 4-7 階段室直下の補修箇所（下から）

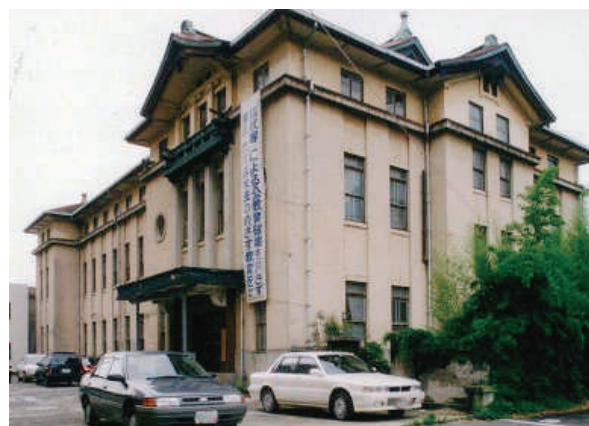
図 5-1 愛媛県教育会館 外観

都野津会館と類似した建築物として愛媛県教育会館があり、竣工が昭和12年で、帝冠様式の木造の3階建と認識されている。竣工当初の状態を維持しており、国の文化財になっている。図5-1、5-2に同会館の外観および内観を示す。
