レーザー加工機を用いたポリエチレンシートの最適加工の検討

生産技術科 小田 浩司

A Study on Optimum Manufacturing Polyethylene Sheet by Laser Processing Machine

概要 当校近隣の浜田市から、ポリエチレン製の甲冑部品の製作において機械加工化に向けた相談依頼があった。そこで、工作機械としてレーザー加工機を用いることにし、高品位かつ効率的な加工方法を検討した。その結果、出力電流値やアシストガスの圧力値など最適な加工条件を見出したことで、過度な溶解のない高品位な部品加工を可能とした。また、部品の配置を検討することで、経済的な材料取りや加工時間および段取り時間の短縮を可能とした。

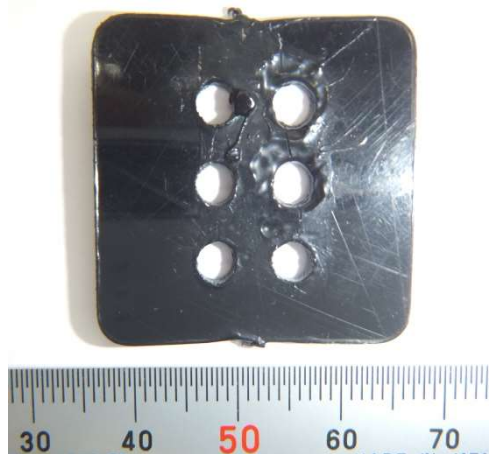
図1 テストカットした加工物の外観

これらの材料を、□30mmの中にφ3.5mmの穴がある形状にテストカットをおこなった。その加工条件は、従来から使用しているアクリル樹脂の値（出力電流値：30mA、アシストガス：エア0.03MPa、加工速度：4500mm/min、焦点深度：材料表面）を用いた。そのとき得られた加工物をレーザー光が射出された側、すなわち裏面からの外観を図1に示す。

図に示すように、アクリル樹脂の加工条件で切断は可能であったが、切断面に必要以上に溶け込みが発生している。特に穴の外周は深く溶融しており、大きさ・形状とも良好とはいえない。

この原因の1つとして、過大な加工出力が挙げられる。レーザー加工機は図2に示すように、薄板鋼板を用いた楕円形状の治具の上に加工材料を設置する。上方から照射されるレーザー光は加工材料だけでなく、その下の治具の一部も加工することになる。特に加工出力が大きくなると、治具への損傷も大きくなり火花が発生する。その火花が熱に対して弱いポリエチレン材料の溶融に影響している。このことから、材料裏面の溶け込みをなくすためには、加工出力を下げ、材料のみが加工できるような適正な加工条件を検討する必要がある。

加工出力が加工物の表面品位に影響をおよぼすことが明らかになったため、加工出力を制限する発振器の電流値を変化させてテストカットをおこなった。使用する各種材料および板厚に対して、加工が可能な電流値の下限値を見出すことにした。その結果を表2に示す。表の×印は出力が小さく、切断されずに素材のシートから取り除かれなかったことを示している。△印は切断されたが、切断面にバリが多く発生しており、不適格な条件である。○印は切断面がシャープなエッジであるとともに、図1に示したような過大な溶け込みも見受けられなかった。このことから、それぞれの材料において、高品位に加工できる電流値の下限値を明らかにすることができた。

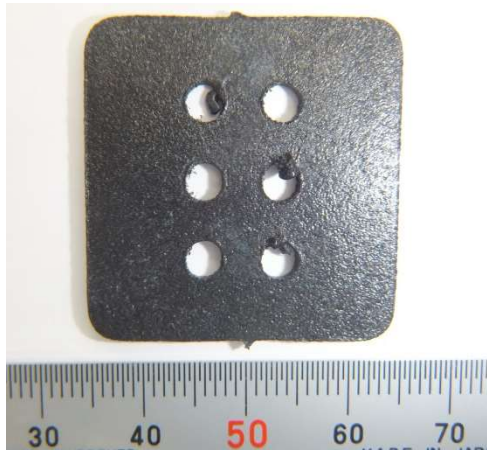
図3 溶融した切りくずの付着

テストカットした加工物の穴部に、図3に示すように切断した材料の溶け残った塊（以下、切りくずとする）が付着している。この切りくずの付着を防止しかつ除去するために、アシストガスの圧力を段階的に変化させた。圧力のある値まで高くすると、切りくずは検知されなかった。しかし、より高い圧力では酸素の供給が多くなり、酸化・燃焼反応が促進されて、切断面に溶け込みが発生するようになった。このことから、実験的にアシストガスの適正な圧力値を求めることができ、本実験では0.06MPaを最適な値とした。

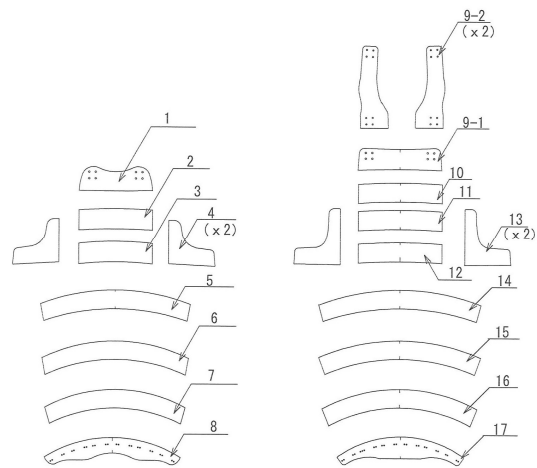
図4 甲冑の部品図（胴部）

今回製作する甲冑は、多くの部品を組み合わせで成形する。図4は胴部分に用いる部品図を示しており、大小さまざまな曲面を有した部品となっている。これらを提供された1000×1000mmの大きさのポリエチレンシートを材料として製作する。その際、部品の大きさや形状を考慮して配置を検討した。おおまかな配置はCAMのネスティング機能を使用して、その後、手動にて修正をおこない調整した。

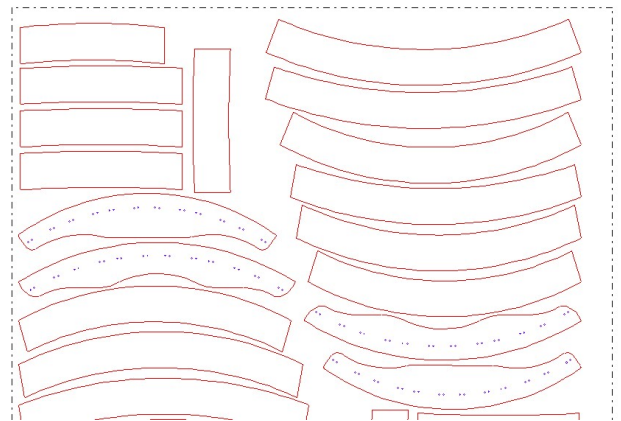
図5 ネスティング

その結果を図5に示す。部品以外の余白部分が減少され、材料の歩留まりが高くなり、経済的な効果をもたらした。また、部品間の移動距離が短くなることで、加工時間が短縮されることがあげられる。さらに、シート1枚から製作できる部品の個数が増えるため、今回のように複数製作する場合においては、材料交換の段取り時間も低減することができる。

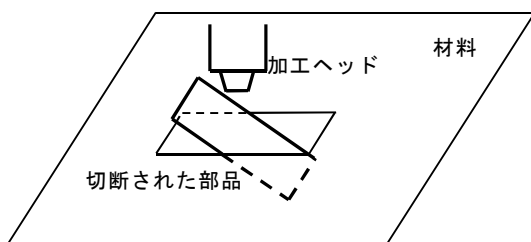
図6 衝突の模式図

高品位に加工が可能な条件および効率的な配置を用いて、ポリエチレンシートを加工したところ、図6に示すように、加工ヘッドと切断した部品が衝突し加工機が停止した。これは加工した部品の下部に材料を支える治具が存在しなかったため、図のように加工が完了した部品が立ち上がり、次の部品加工に向かう加工ヘッドと衝突した。特に2章で述べた治具損傷の熱影響を避けることを目的に、治具を可能な限り少なくしたため、衝突現象が顕著化した。そこで、これまでジョイント（加工部品に故意に加工しない数mm程度の部分）を2カ所設けていたが、4カ所に増加させる対策を施した。これにより加工部品はシート材料から立ち上がることなく、1000×1000mmの広範囲なシート全体でスムーズな自動運転による連続加工が可能となった（図7参照）。

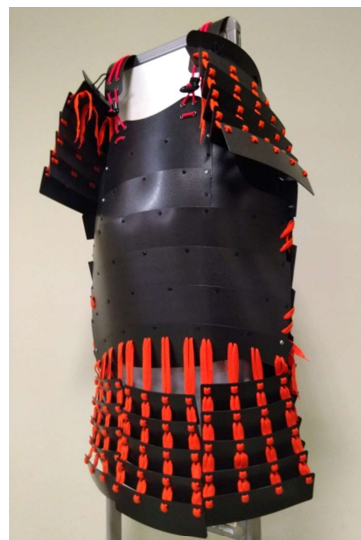
図8 製作したプラスチック製の甲冑

図8は図7で製作した部品を曲げ、紐通しして組立てた甲冑である。従来製作していた厚紙製の甲冑と比較して、0.7kg軽くなっている。また、塗装・防水処理の必要もなく、完成までの時間が大幅に短縮できるようになった。
