# 赤外線カメラを用いた外壁劣化診断の実践報告

## －訓練用教材の資料作成に向けた取り組み－

### Practice of exterior wall deterioration diagnosis using infrared cameras

**概要** 独立行政法人 高齢・障害・求職者雇用支援機構（以降：機構）で、第4期中期計画の中で目標として定められていたDXに関する在職者訓練のコースとして、赤外線カメラを活用した外壁劣化診断のカリキュラムを新規に構築するため、令和4年度の総合制作実習を手始めに、2年間にわたり「赤外線カメラを用いた外壁劣化診断」をテーマの一つとして取り組んだ。赤外線の基礎知識、赤外線カメラの取り扱いや赤外線画像の診断技術などの基本的技術を、総合制作実習を中心に取り組み、外部の自治体と共同で外壁劣化診断を実践した結果をここに報告する。

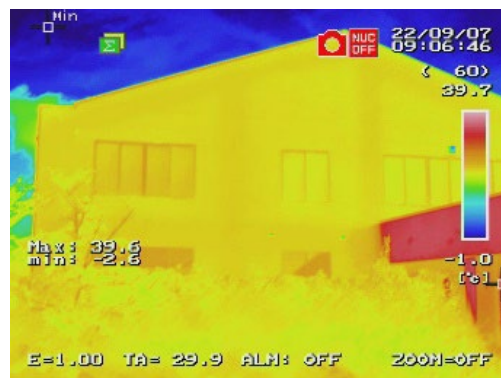
図3 解析前の赤外線データ画像

解析ソフトは赤外線画像を読み込んで画像の温度帯の変更や画像の中で選択した範囲内の最高や最低温度の表示、指定した箇所の温度表示など、赤外線画像をより詳細に診断を行うためのソフトである。例えば温度帯が広く、外壁の温度差が分かりにくい画像(図3)もソフトを使用して編集することで色の違いが鮮明になる。(図4)また、温度表示のない画像

(図3)では色の違いは判断できるが、実際の温度差を判断することは困難である。しかし、温度表示を設定する(図4)ことによって温度差が明確になり、外壁の劣化診断を正確に行う際の材料の一つとすることができる。
